RELATÓRIO DE ATIVIDADES

IVESTIMENTO: Reforma e Ampliação da Cozinha e Refeitório

LAUDO DE CONCLUSÃO DE OBRA

RELATÓRIO FOTOGRÁFICO DE FINALIZAÇÃO DE OBRAS EXECUTADAS NA COZINHA E REFEITÓRIOS DE FUNCIONÁRIOS

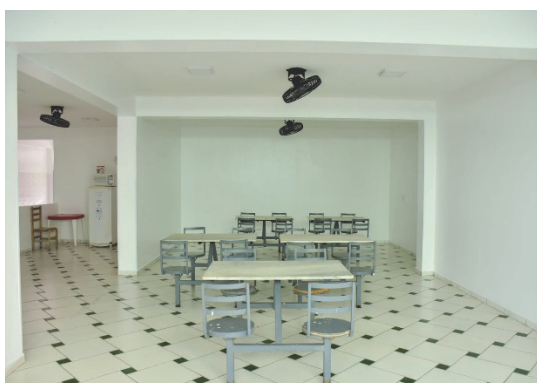
Foto 01

Executada a ampliação do espaço para dar mais conforto, recebeu pintura lavável para melhor higienização. O espaço foi separado da entrada social para o controle do local. (Foto 01)

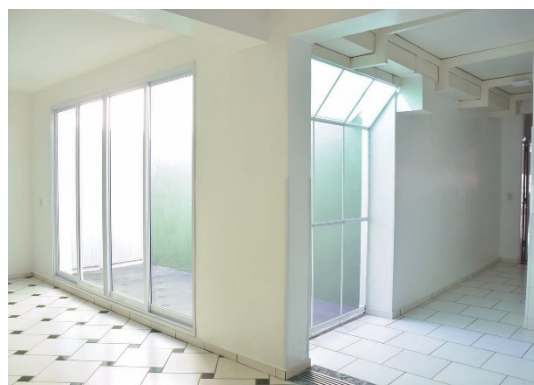
Foto 02

Criou-se um espaço para jardim de inverno com amplas janelas e porta para a ventilação e iluminação natural. A parede ao fundo recebeu pintura no tom de verde para trazer tranquilidade ao ambiente, onde serão colocados vasos com vegetação que proporcionarão a relação de natureza x ambiente construído dando ênfase à filosofia de humanização do Hospital. Nesta área existe um portão que permite a saída de emergência. (Foto 02)

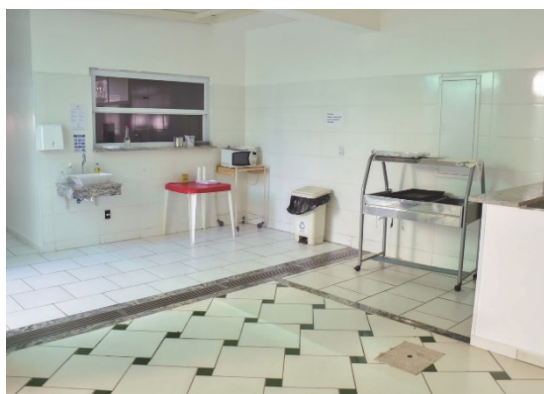
Foto 03

Foi instalada uma nova área de autosserviço com novos equipamentos de acesso fácil e livre aos funcionários. Esse espaço recebeu piso cerâmico com grelha de alumínio para a higienização do espaço. O abastecimento dos alimentos no balcão térmico é feito através de uma circulação privativa, que leva direto à cozinha, conferindo maior controle de qualidade ao serviço prestado. Foi instalado um passador para as louças direto no comodo de higienização. (Foto 03)

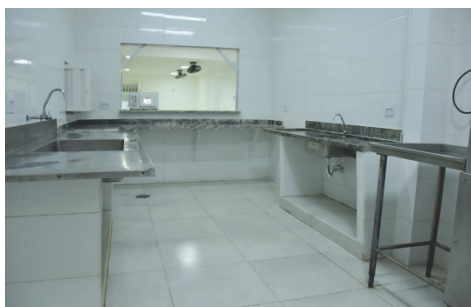
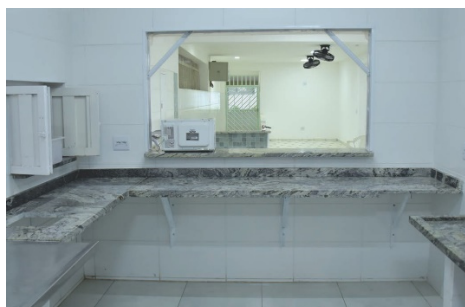
B. Espaço para higienização.

Foi criada a área de transição refeitório x higienização, com novas bancadas de granito e cubas de alumínio. Nota-se na lateral esquerda a instalação de um passador que permite a transposição das louças, copos e talheres do refeitório dos internos para a higienização. Conjugada a esse espaço foi instalada a máquina industrial para a higienização dos objetos dos refeitórios. Todo o espaço recebeu revestimento cerâmico até o teto e piso cerâmico antiderrapante.

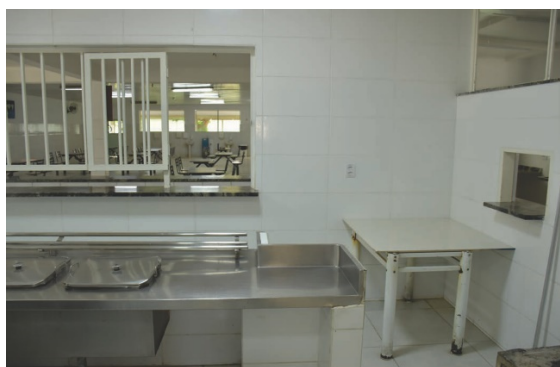
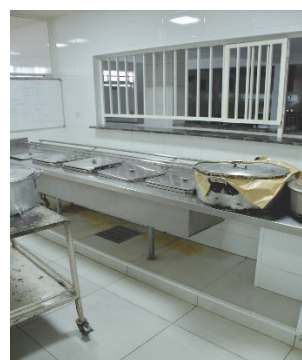
C. Espaço com balcão quente para servir o refeitório dos internos.

Esse espaço foi todo reformado com a troca de revestimento cerâmico até o teto, instalação de bancada de granito, reforma da esquadria que protege o passador de alimentos e reforma do balcão térmico com tampas, em alumínio, para a acomodação dos alimentos quentes, apresentando grande cuidado com a higiene do local. (Fotos 06 | 07)

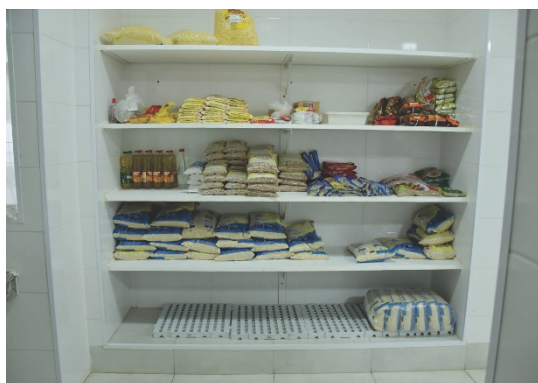
Foto 08

Os armários para o armazenamento de alimentos foram todos reformados com revestimento cerâmico, prateleiras de madeira esmaltadas e receberam estrado de plástico (Foto 08) para os alimentos não ficarem em contato com a base. A reforma dos armários objetivou a organização dos alimentos impedindo o desperdício e contaminações. Localizados em área central da cozinha esses armários otimizam o fluxograma dos serviços. (fotos 09 | 10)

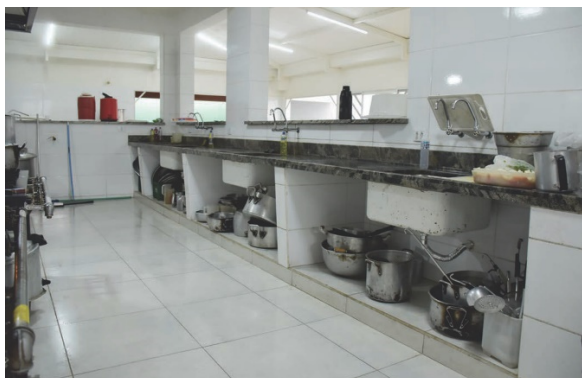
Foto 11

Na cozinha, todo o sistema de esgoto foi reformado, com ralos e grelhas de alumínio (Foto 14). Os pisos foram trocados por cerâmica esmaltada antiderrapante e os nichos sob as bancadas de granito foram revestidos com cerâmica e as mão-francesas de ferro foram substituídas por paredes de alvenaria. A janelas de ferro e vidro foram tiradas, dando espaço para grandes vãos de ventilação e iluminação naturais para a cozinha. (Foto 11)

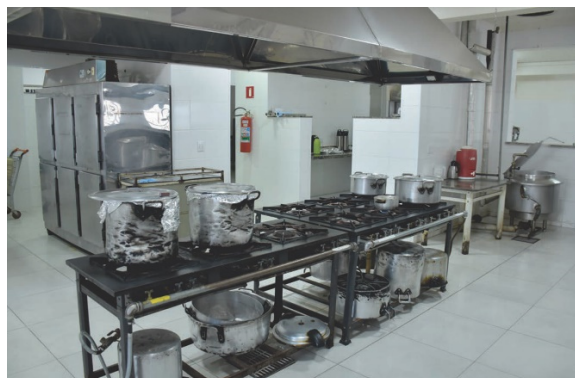
Foto 12

O fogão industrial recebeu manutenção e

limpeza. Foi instalada uma grande coifa de inox sobre o fogão para dar mais conforto térmico e assim diminuir o calor e vapor condensado no local. (Foto 12) A panela de pressão industrial recebeu um ralo sifonado ao lado para o escoamento de líquido diretamente no sistema sanitário. Foi instalado um novo exaustor, com motor de última geração, para sugar todo o vapor que sai da panela e assim deixar o ambiente mais seco sem proliferação de bactérias. (Foto 13)

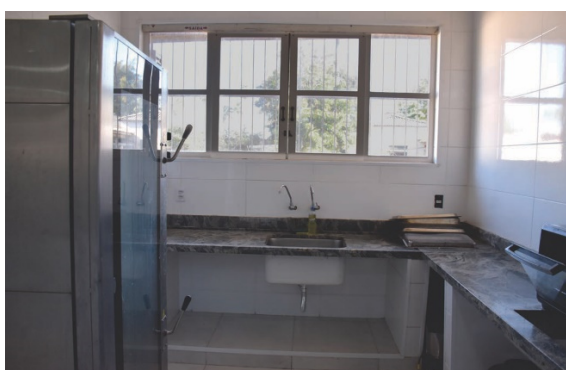
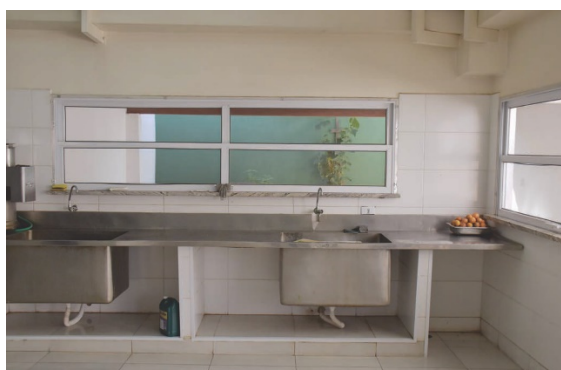
A área destinada à padaria foi totalmente remodelada com grandes bancadas de trabalho em granito, janela ampla para a ventilação e iluminação naturais, protegidas com telas metálicas. (Foto 15) Foi executada a cobertura em estrutura metálica e cobertura de telha sanduiche com forro em pvc branco para abrigar a ampliação da cozinha, instalando ali a área de higienização e manipulação de legumes, hortaliças e frutas distante da área de preparo e cocção de alimentos. Toda essa área tem grandes aberturas de janelas com vidros e telas para, além da iluminação e ventilação naturais, levar mais conforto aos funcionários, integrando-os à paisagem externa e proporcionando o exercício do ciclo circadiano do corpo. Através da janela é possível ver um jardim com muros pintados na cor verde. (Foto 16)

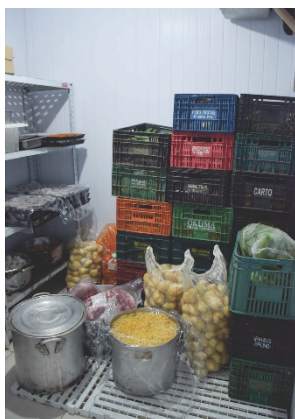
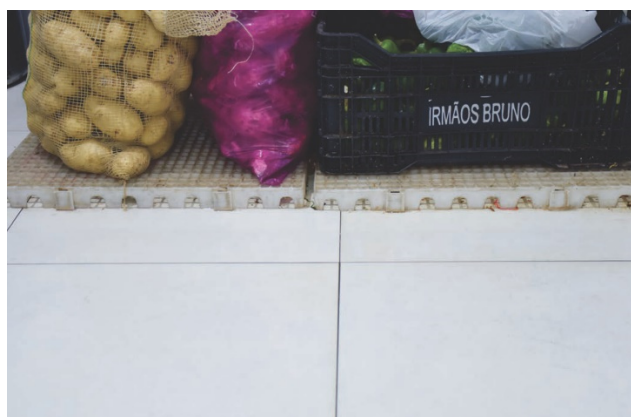
F. Câmara fria.

A câmara fria recebeu reforma no revestimento interno das paredes com painéis de PVC, estrados plásticos para o armazenamento dos alimentos, reforma na porta e tranca. (Fotos 17 | 18)

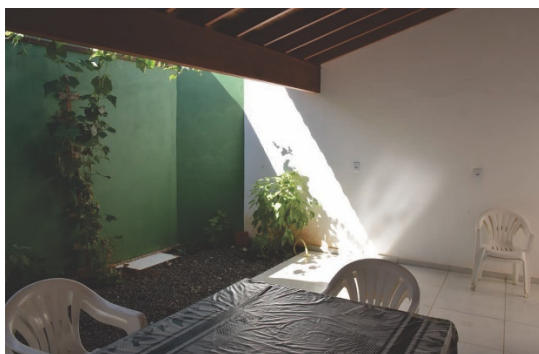
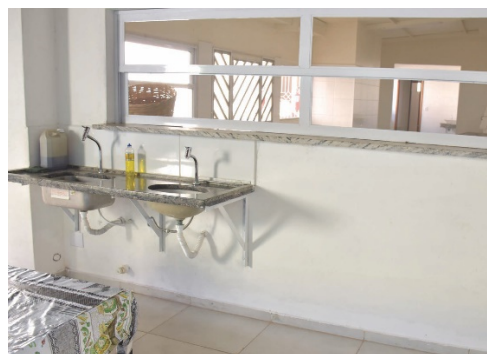
G. Varanda.

Área ampliada, construção nova, para sociabilização e descanso dos funcionários da cozinha. Com cobertura em madeira, piso cerâmico e jardim aberto, permite a entrada de luz solar e ventilação natural, promovendo a biofilia no ambiente hospitalar. (Fotos 19 | 20)

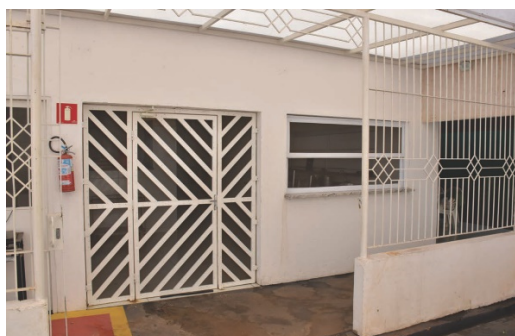
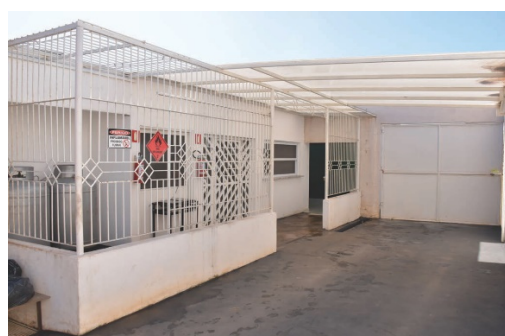
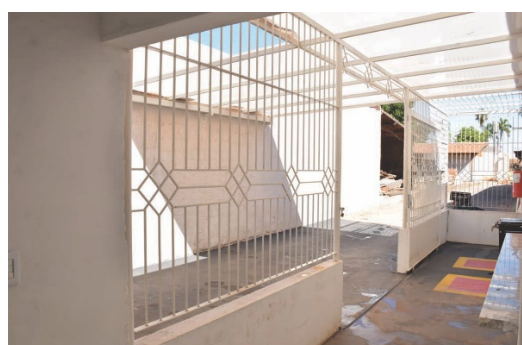
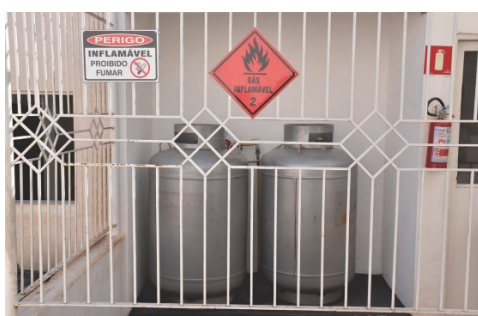
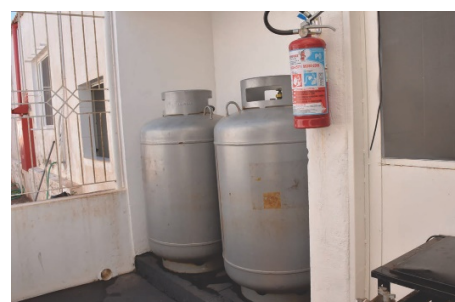
H. Entrada de serviços e retirada de marmitex.

A criação da área de serviço e manutenção da cozinha, no fundo do prédio, facilita o acesso dos parceiros conveniados para retirada de marmitex, para fornecimento de cilindros de gás, para saída de emergência e acesso livre para bombeiros. Toda protegida com grades de ferro esmaltadas (Fotos 20 | 21) e coberta com policarbonato (Foto 22) permite ventilação e segurança para o armazenamento dos cilindros de gás e extintor de incêndio. (Fotos 23 | 24)
